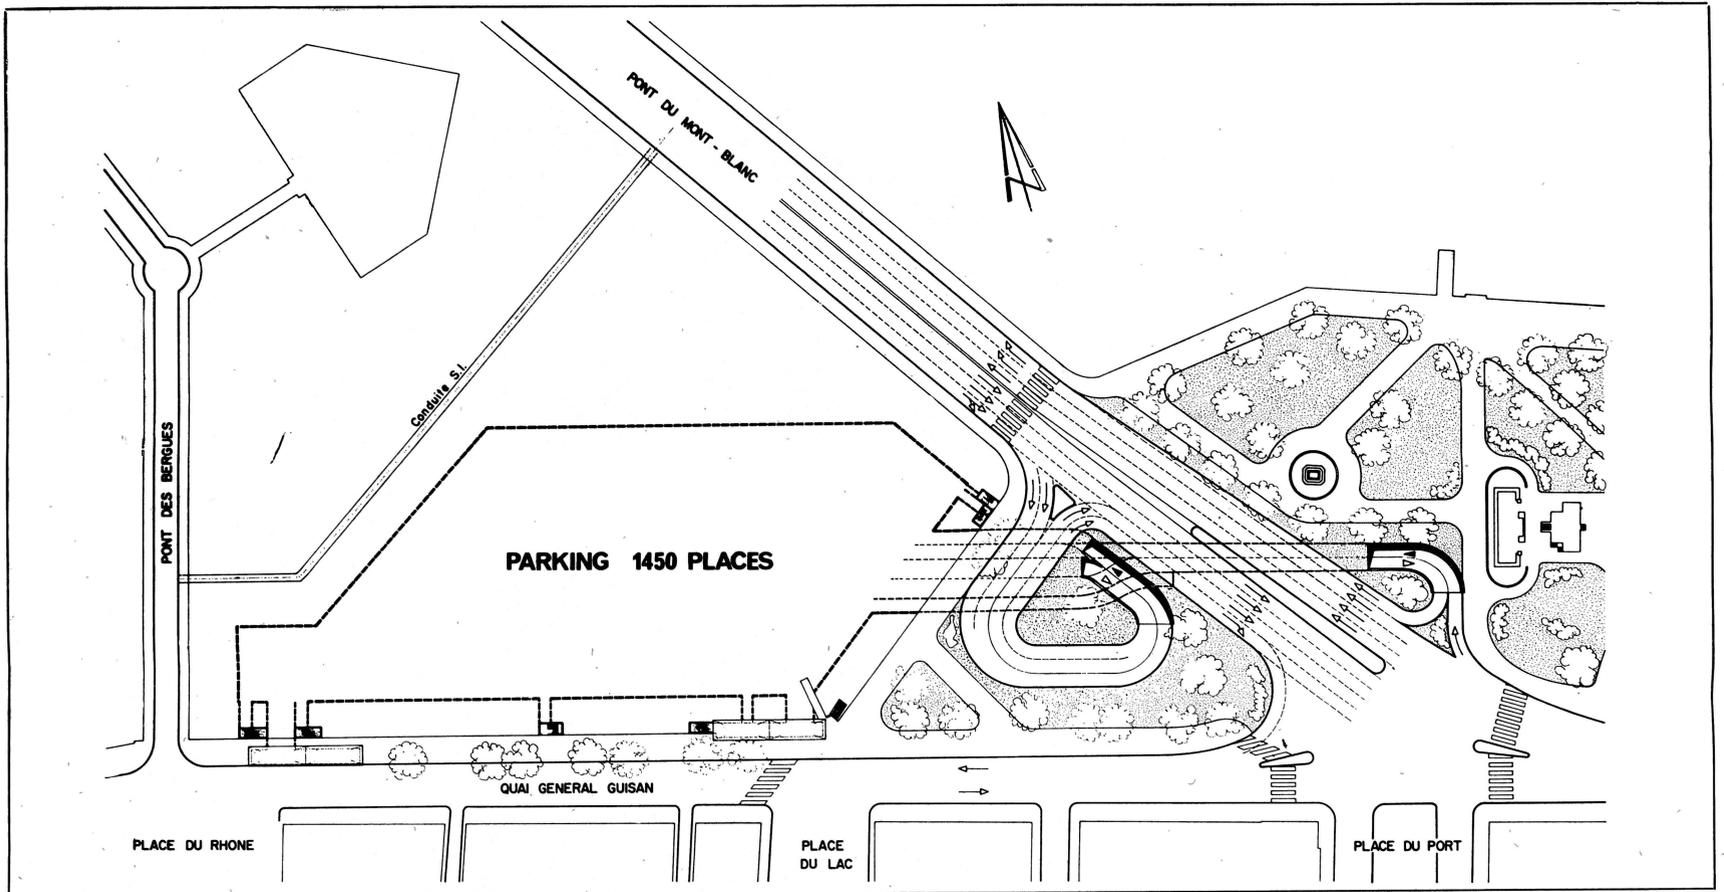
Fig. 2 Plan de surface.

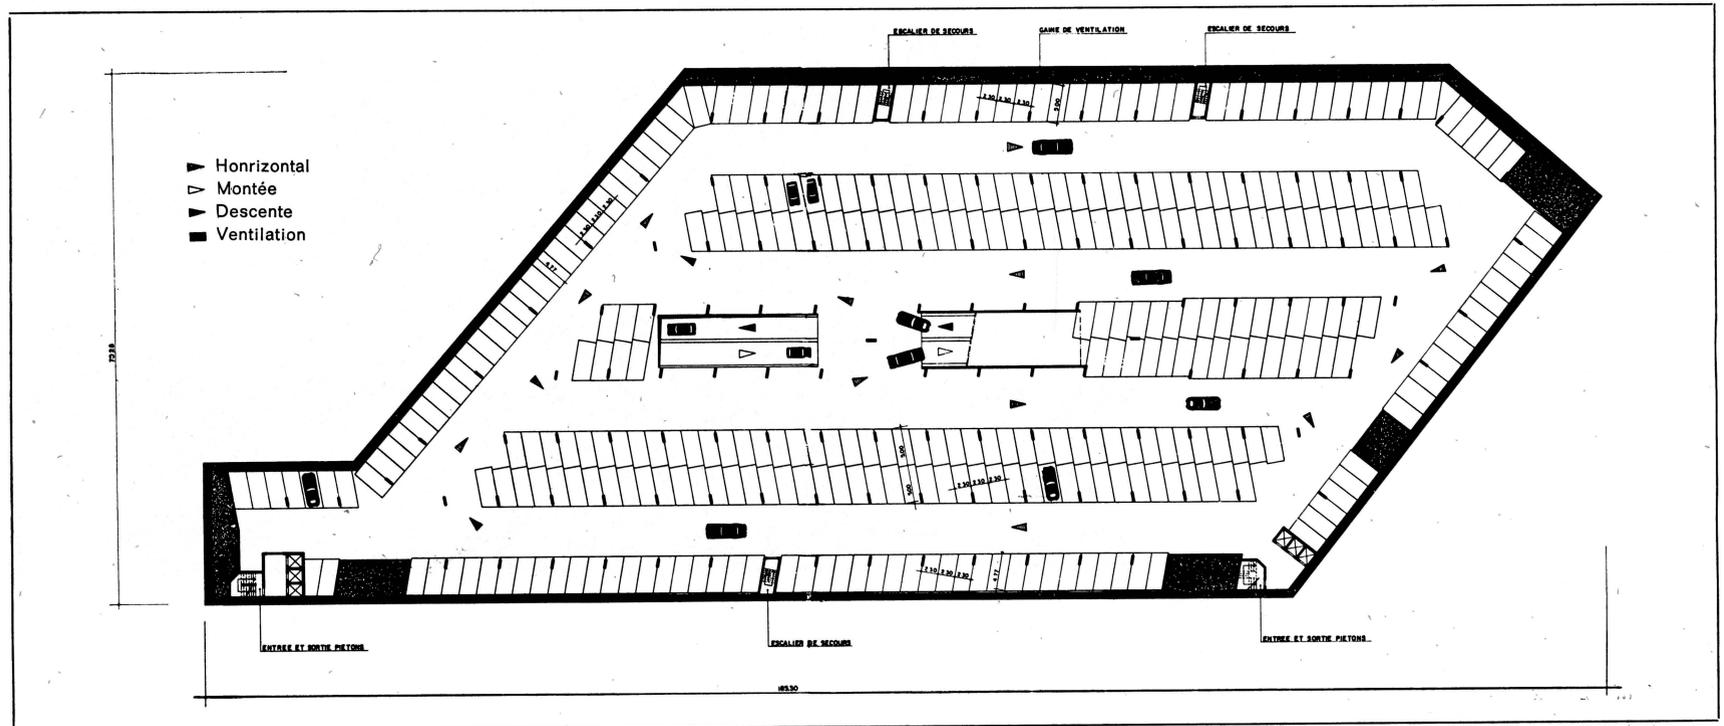
Fig. 3 Plan du 3<sup>e</sup> niveau.

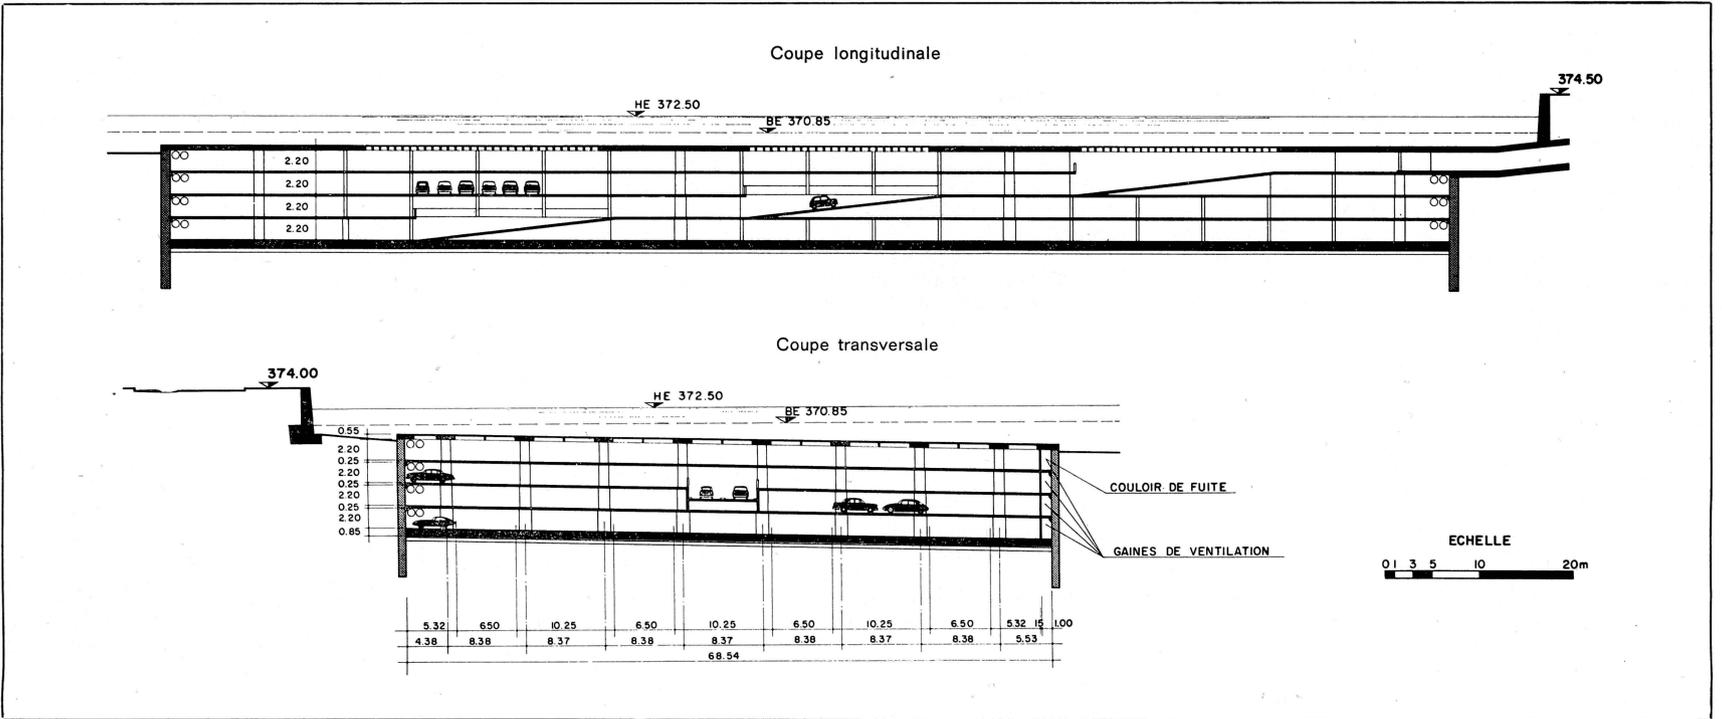
Fig. 4 Coupe longitudinale et transversale.

La dalle de toiture, d'une épaisseur de 55 cm, est en partie nervurée. Elle est dimensionnée pour une surcharge d'eau allant de 2,6 t/m<sup>2</sup> à 4,0 t/m<sup>2</sup>. Les dalles intermédiaires sont des dalles plates de 25 cm d'épaisseur. Elles sont dimensionnées pour une surcharge de 200 kg/m<sup>2</sup>, pour autant qu'une charge concentrée de 1 t ne soit pas plus défavorable. La ventilation intense du parking provoque des dilatations importantes des dalles intermédiaires. Afin qu'elles puissent dilater librement par rapport à la caisse extérieure, rigide, des appuis en téfilon ont été prévus sur tous les piliers sous la dalle sur le 4<sup>e</sup> sous-sol et sous la dalle de toiture, ainsi que sur les corbeaux des parois moulées. La hauteur libre d'étage est de 2,20 m.

Le radier a une épaisseur de 85 cm. Sous le radier, une couche filtrante composée de sable, de gravier et de béton poreux est prévue. Un système de drainage y est incorporé, amenant l'eau dans deux puisards d'où elle est pompée. Ainsi la sous-pression hydraulique est éliminée d'une façon sûre et économique, la quantité d'eau ne dépassant que quelques litres par minute.

Les parois extérieures, d'une épaisseur de 87 cm, sont des parois moulées à la bentonite et ont une profondeur d'environ 15,50 m. Dans l'état définitif elles ne s'appuient que sur la dalle de toiture et le radier, prenant ainsi la poussée des terres et de l'eau sur une portée de 10,50 m. De ce fait, les exigences sur la qualité de ces parois ont été plus élevées que ce que l'on demande habituellement.

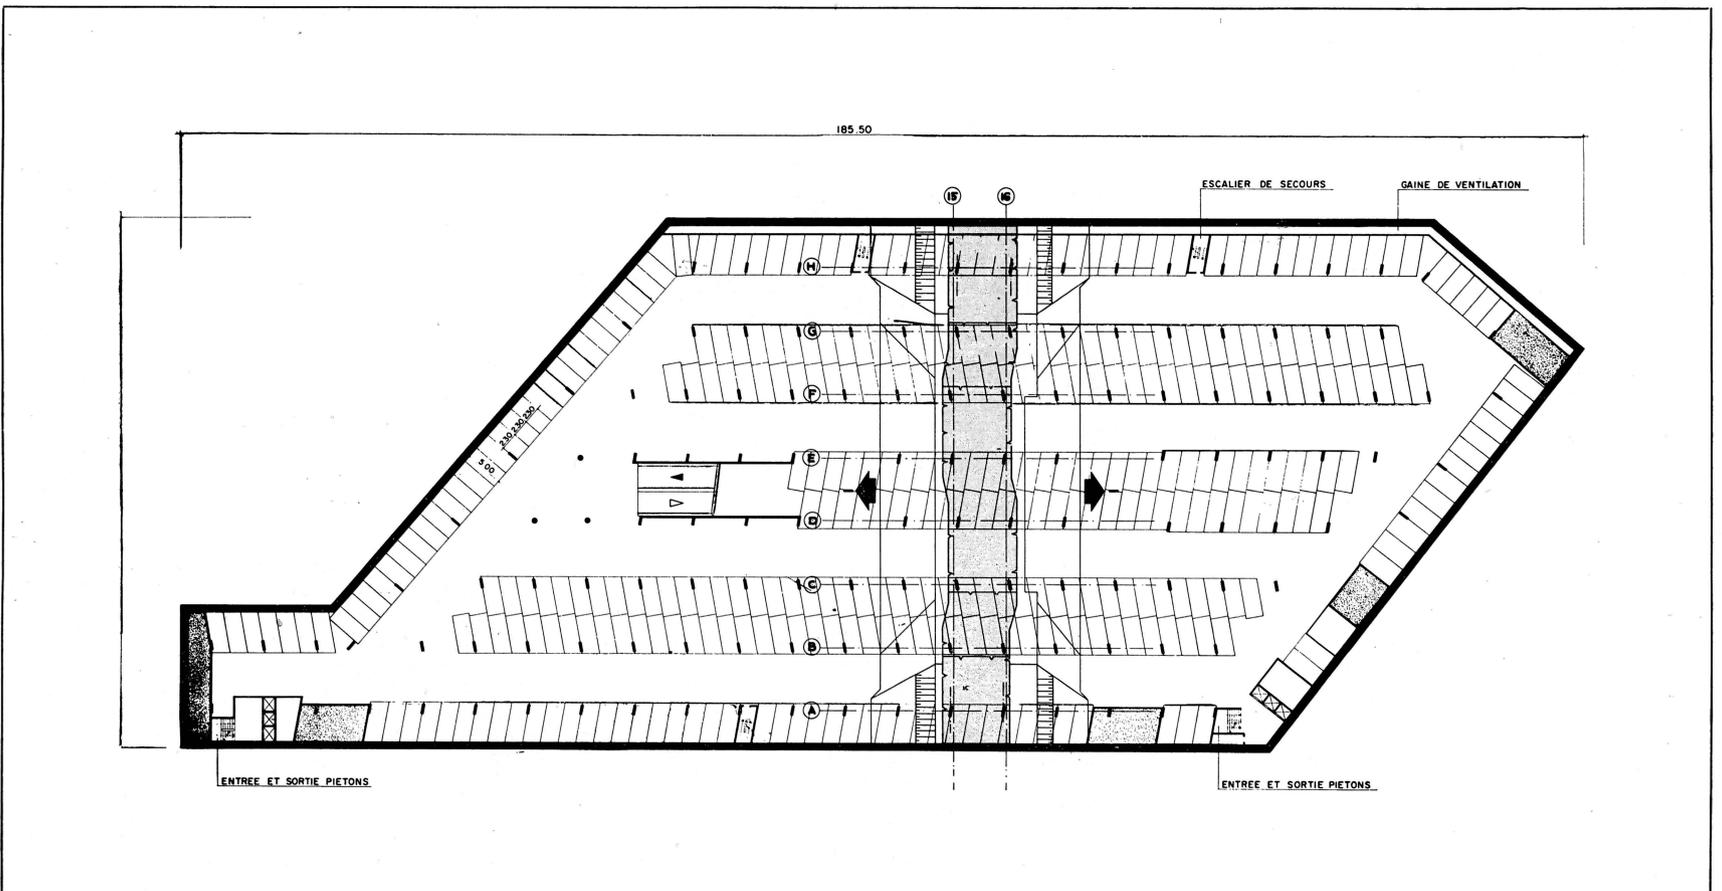
Fig. 5 Plan du 4<sup>e</sup> niveau, 371 places : 1<sup>re</sup> tranche de travail entre les axes 15 et 16 ainsi que direction d'avancement des travaux pour les tranches suivantes.

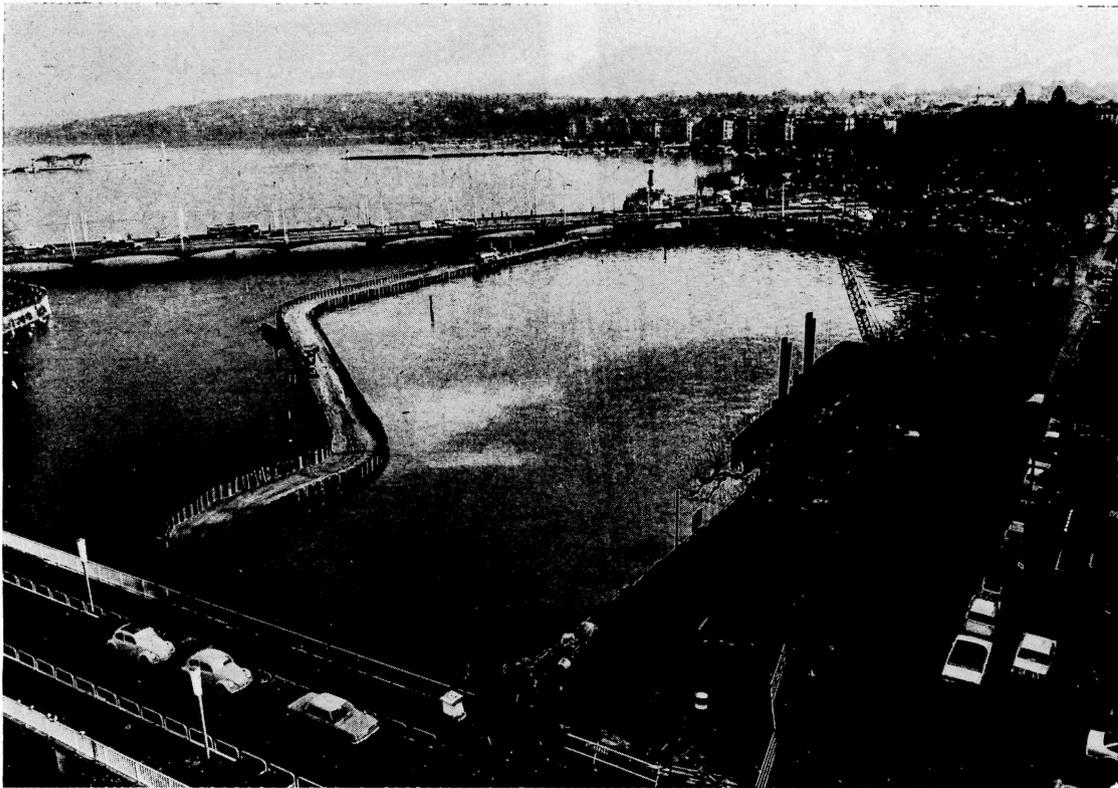
Fig. 6 Vue du batardeau avant le pompage de la surface de travail.

- assèchement de l'espace compris entre le mur de quai et le batardeau (décembre 1969) ;
- exécution des pistes, d'accès sur le fond du Rhône et terrassement des vases. Ce travail nécessita la mise en place de 10 000 m<sup>3</sup> de tout-venant et matériaux de démolition (dès janvier 1970) ;

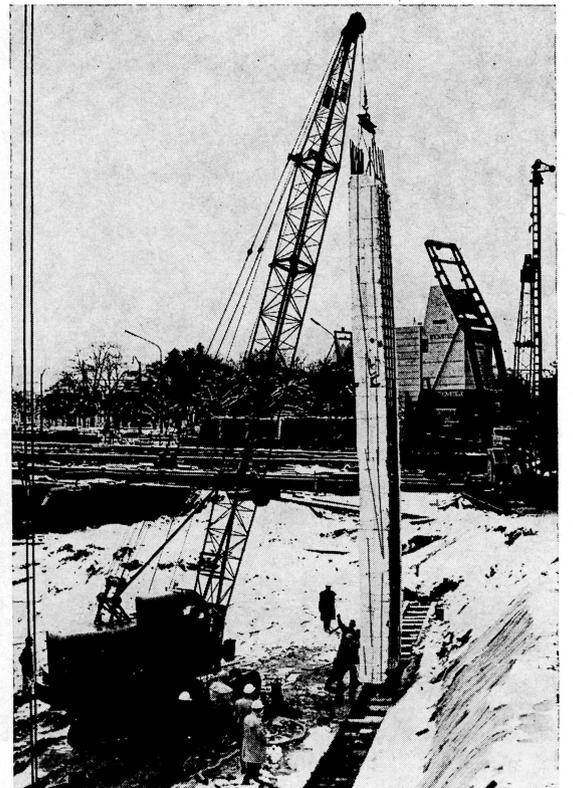
Fig. 7 Mise en place de la corbeille d'armature pour la paroi moulée dans le sol.

- exécution du mur extérieur de l'ouvrage sous forme d'une paroi moulée dans le sol, par éléments de 2,20 m de largeur (dès février 1970) ;
- après avoir exécuté 30 m de parois moulées de part et d'autre de l'ouvrage, début du terrassement pour la première tranche de travail, en dragueline, pratiquement au centre de l'ouvrage et formant le noyau. Cette étape est exécutée en fouille talutée. Pendant cette étape la stabilité de la paroi moulée

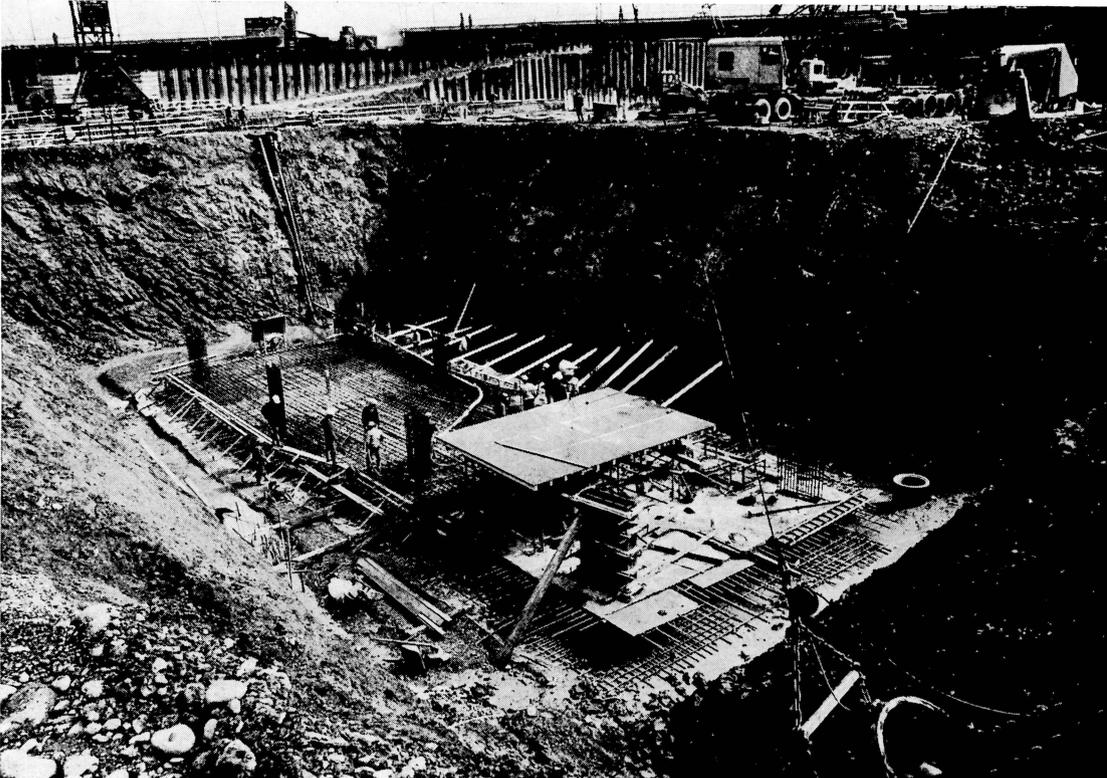
Fig. 8 Vue de la 1<sup>re</sup> tranche de travail au centre de l'ouvrage.

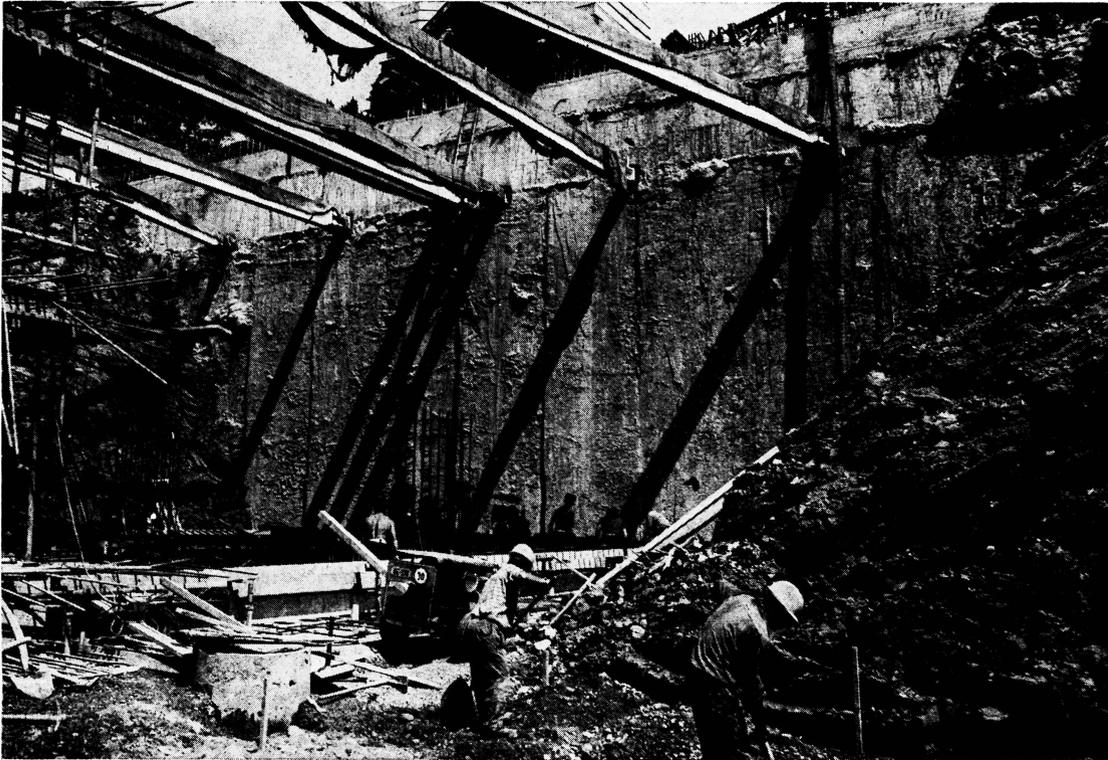
Fig. 9 Etagage supérieur de la paroi moulée dans le sol lors de l'exécution de la 1<sup>re</sup> tranche.
